PLAN LOCAL D'URBANISME DE BREST MÉTROPOLE

4. RÈGLEMENT - VOLUME 4

Inventaire et prescriptions applicables aux bâtiments pouvant faire l'objet d'un changement de destination en raison de leur intérêt architectural ou patrimonial

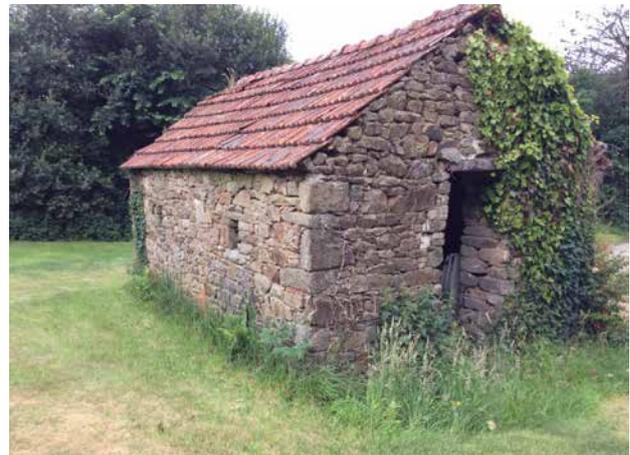
002

Maçonnerie en moellon

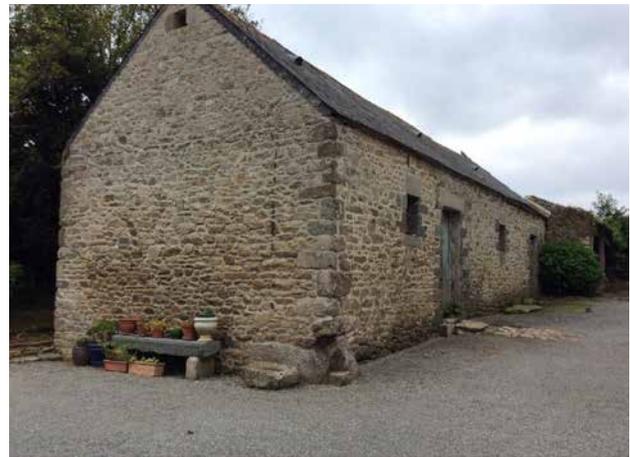
006

Maçonnerie en moellon. Chaînage d'angle et fenêtre avec encadrement en pierre de taille.

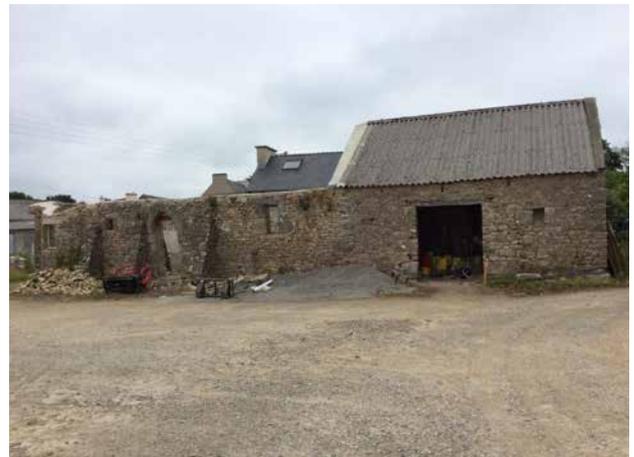
010

Maçonnerie en moellon.

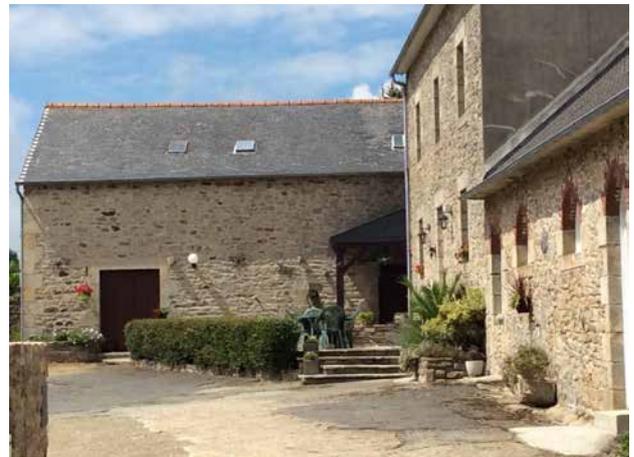
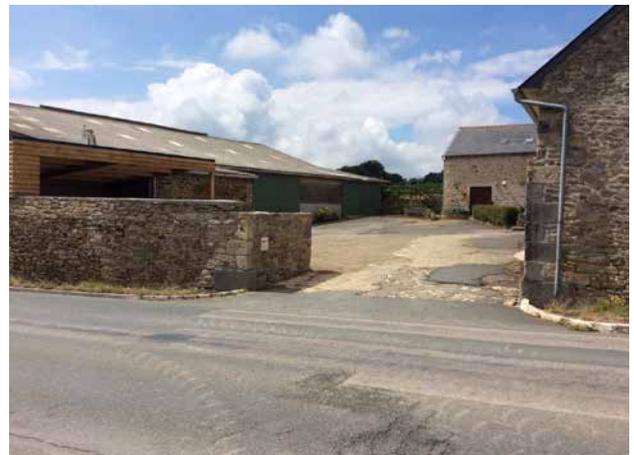
014

Maçonnerie en moellon. Chaînage d'angle et encadrement en pierre de taille.

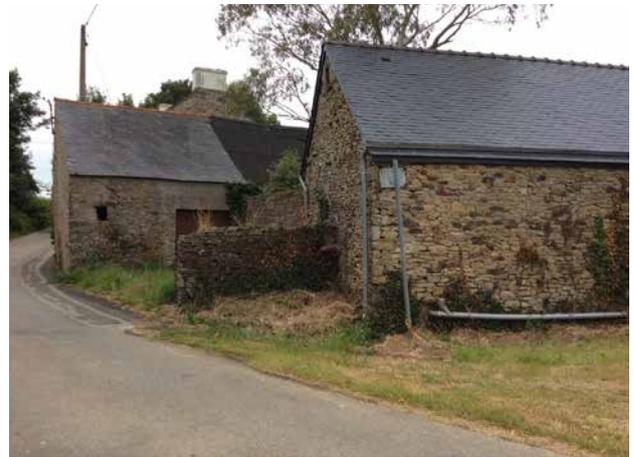
020

Maçonnerie en moellon. Quelques pierres de taille en encadrement de baie.

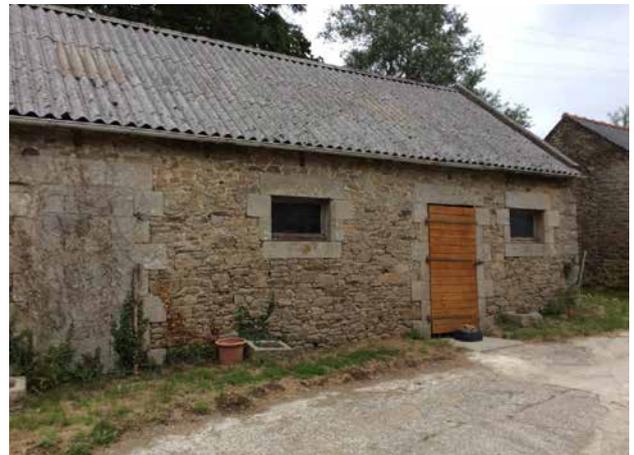
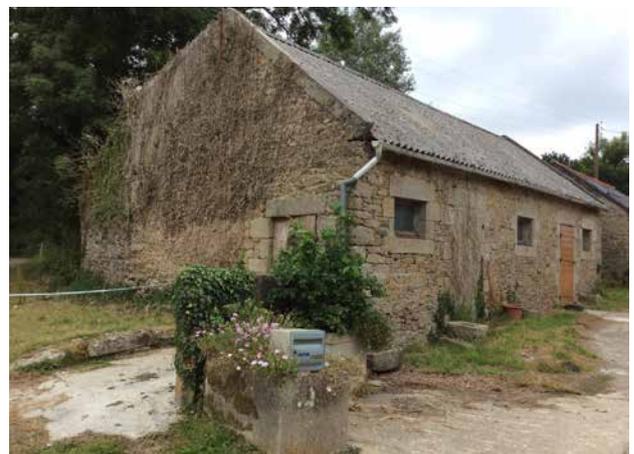
024

Maçonnerie en moellon. Chaînage d'angle et encadrement en pierre de taille.

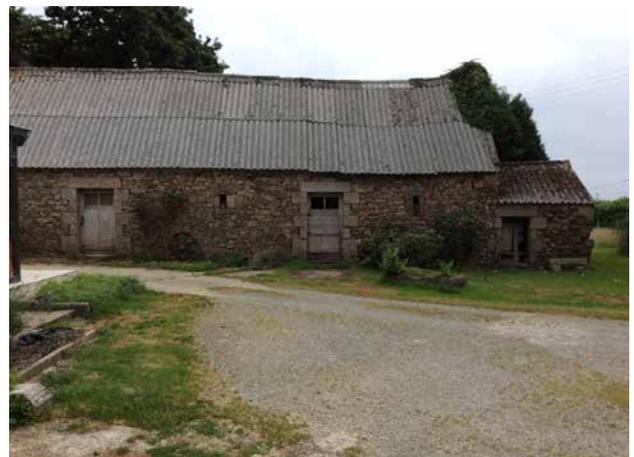
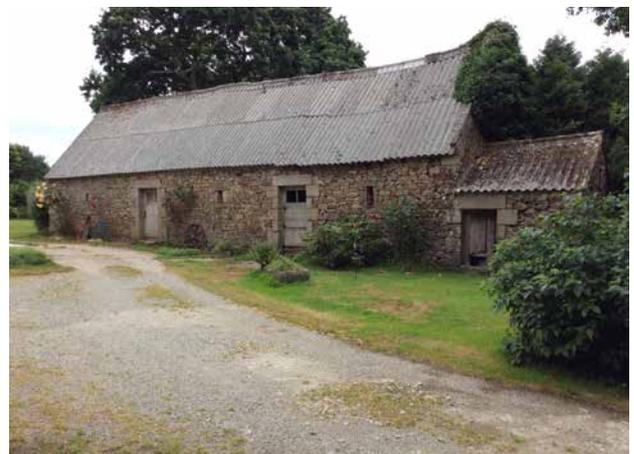
028

Maçonnerie en moellon. Percement avec encadrement en pierre de taille.

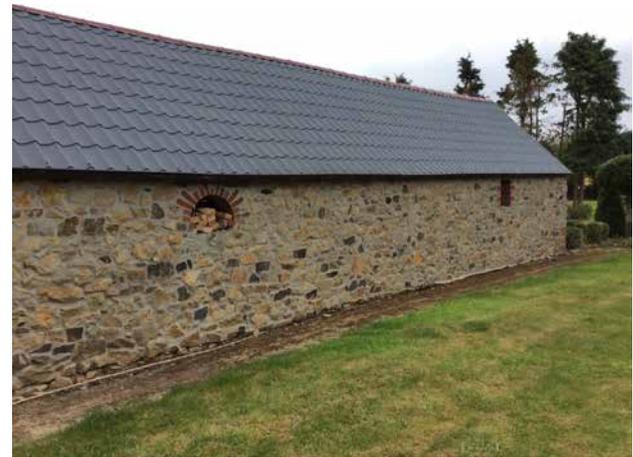
032

Maçonnerie en moellon. Fenêtre avec encadrement en pierre de taille ou en brique en arc cintré.

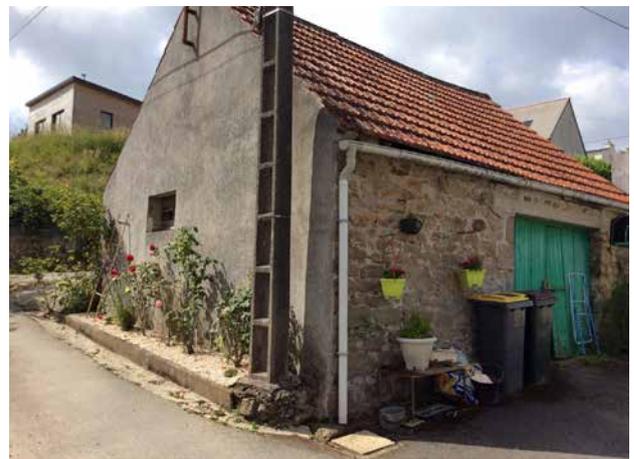
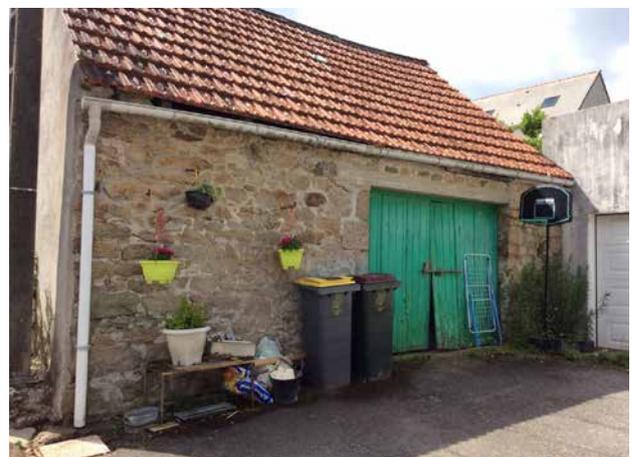
034

Maçonnerie en moellon et encadrement des fenêtres et portes en pierre de taille. Linteau béton et pignon recouvert d'un enduit ciment.

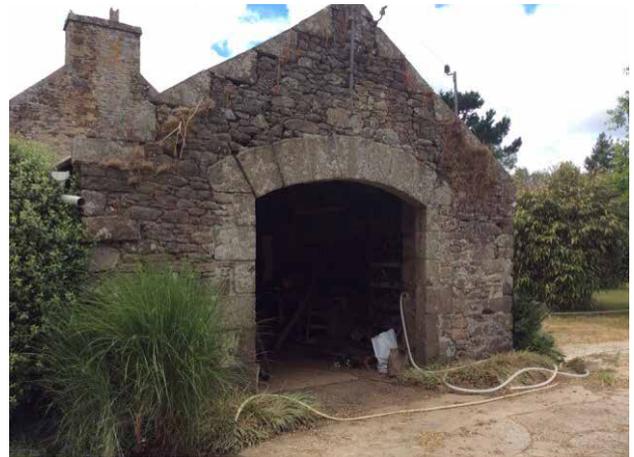
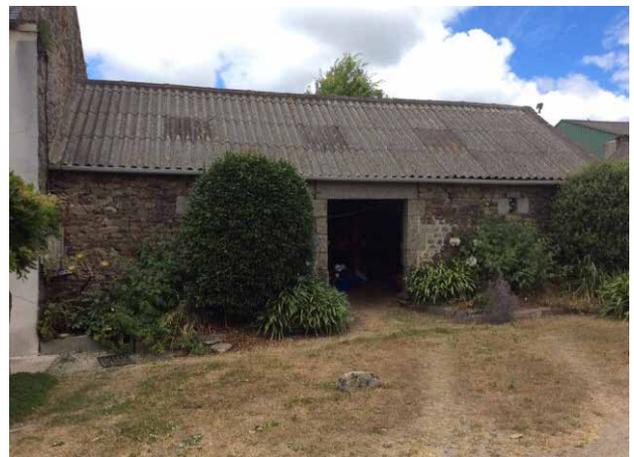
Encadrement de porte et de fenêtre en pierre de taille. Maçonnerie en moellon.

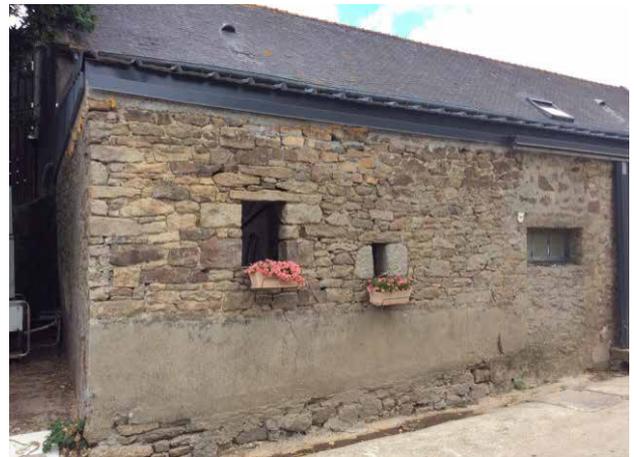
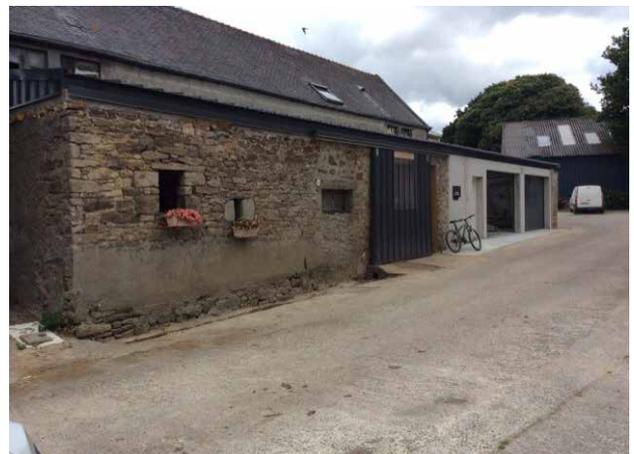
Encadrement de fenêtre en pierre de taille. Toit en appentis. Maçonnerie en moellon.

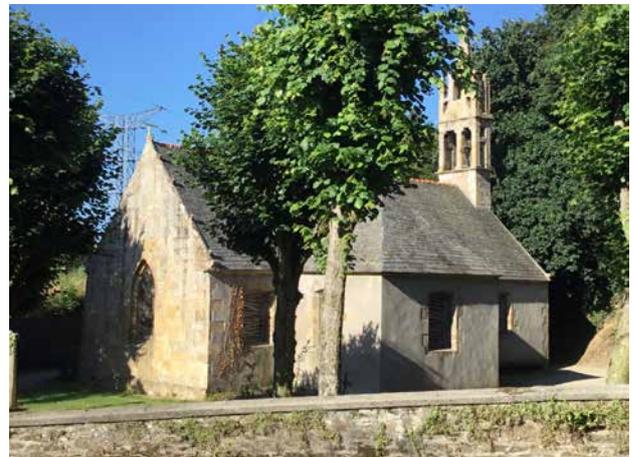
Pierre de taille en façade et encadrement de porte et fenêtre, vitraux, clocher. Enduit sur une façade.

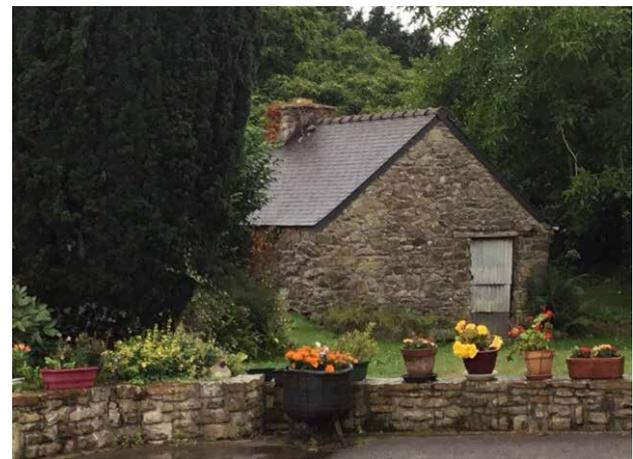
Maçonnerie en moellon, linteau de porte en bois.

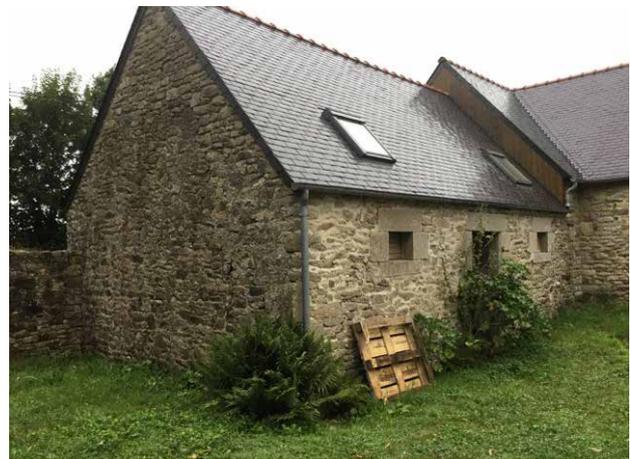
Maçonnerie en moellon, encadrement de baies en pierre de taille. Maçonnerie partiellement recouverte d'un enduit ciment.

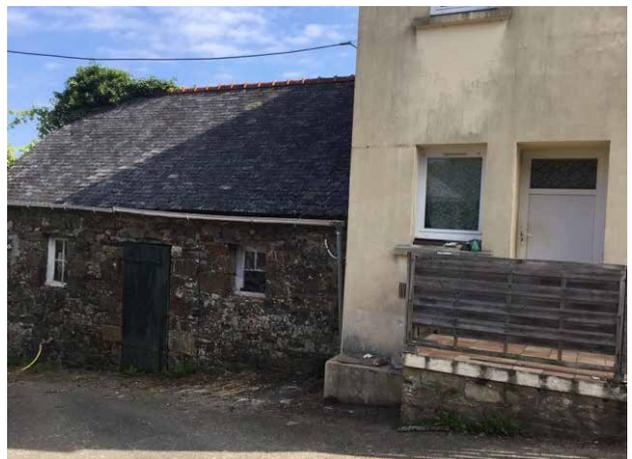
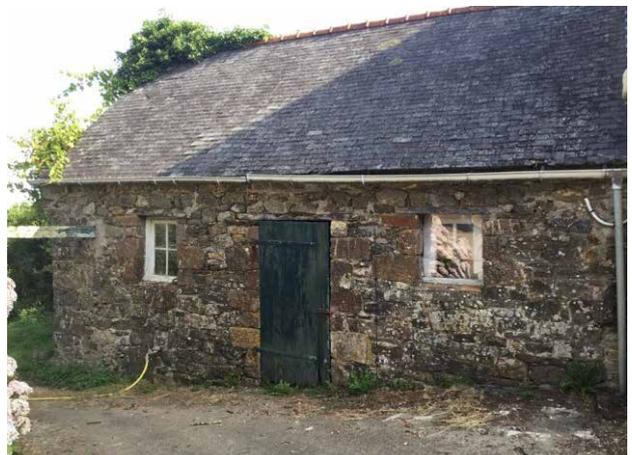
Maçonnerie en moellon. Linteau en bois au-dessus de la porte et des fenêtres. Encadrement de porte en pierre de taille.

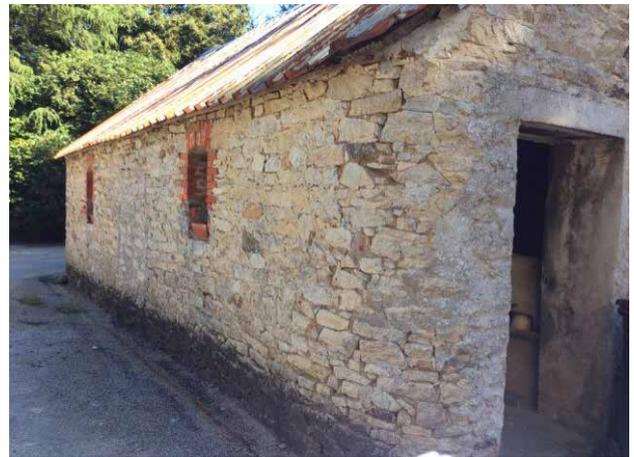
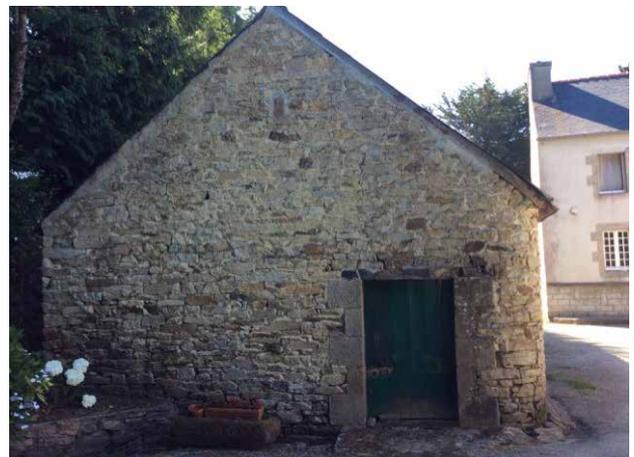
Maçonnerie en moellon et pierre de taille en encadrement de porte. Brique en encadrement de fenêtre.

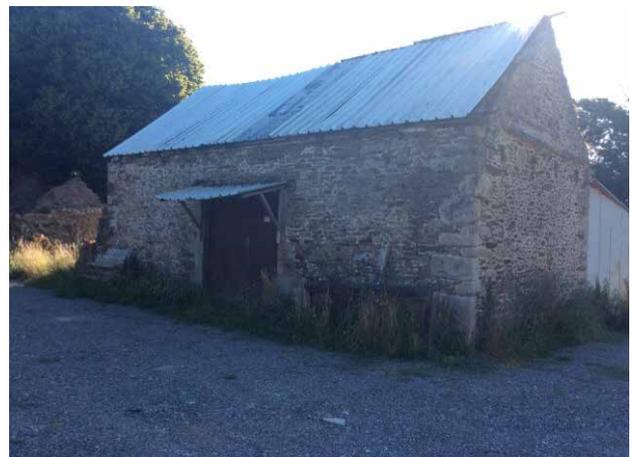
Maçonnerie en moellon. Encadrement de portes et chaînage d'angle en pierre de taille. Quelques parties de charpente sont apparents.

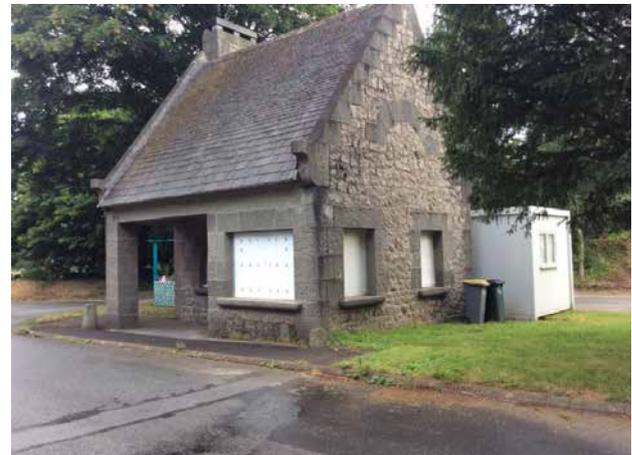
Contour de façade et de fenêtre en pierre de taille. Arc segmentaire en pierre de taille sur les deux pignons. Maçonnerie en moellon réglé.
